Informácia o stave mosta M158 cez rieku Laborec za obcou Krivošťaňany

1. Uzatvorenie mosta - havarijný stav

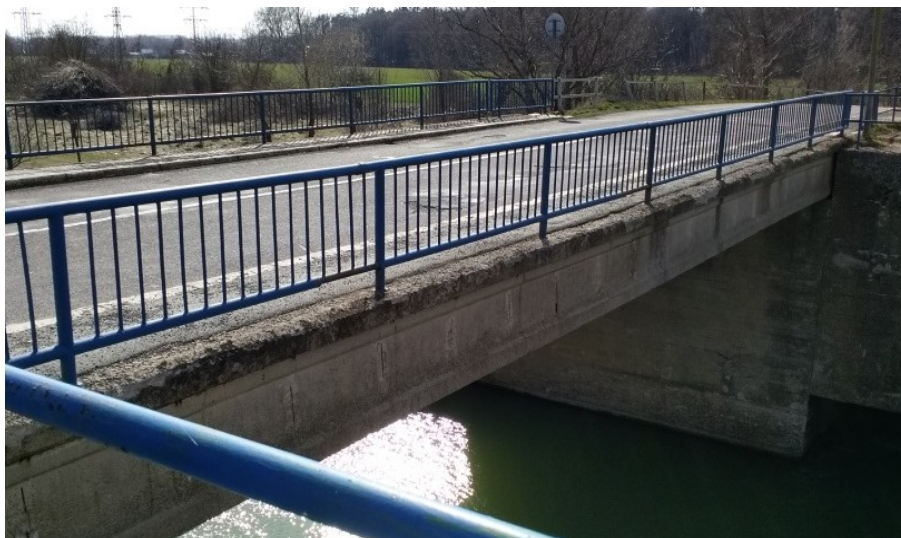
V čase výkonu hlavnej a bežnej prehliadky nič nenasvedčovalo že by mohlo dôjsť ku kolapsu konštrukcie, stavebno-technický stav konštrukcie mosta bol zaradený do stupňa 4 - uspokojivý, ktorý zahŕňa výskyt porúch, ktoré nemajú okamžitý vplyv na zaťažiteľnosť mosta.

Fotografia 1 most na jar 2019 počas bežnej prehliadky - nie sú viditeľné trhliny, ani priehyb

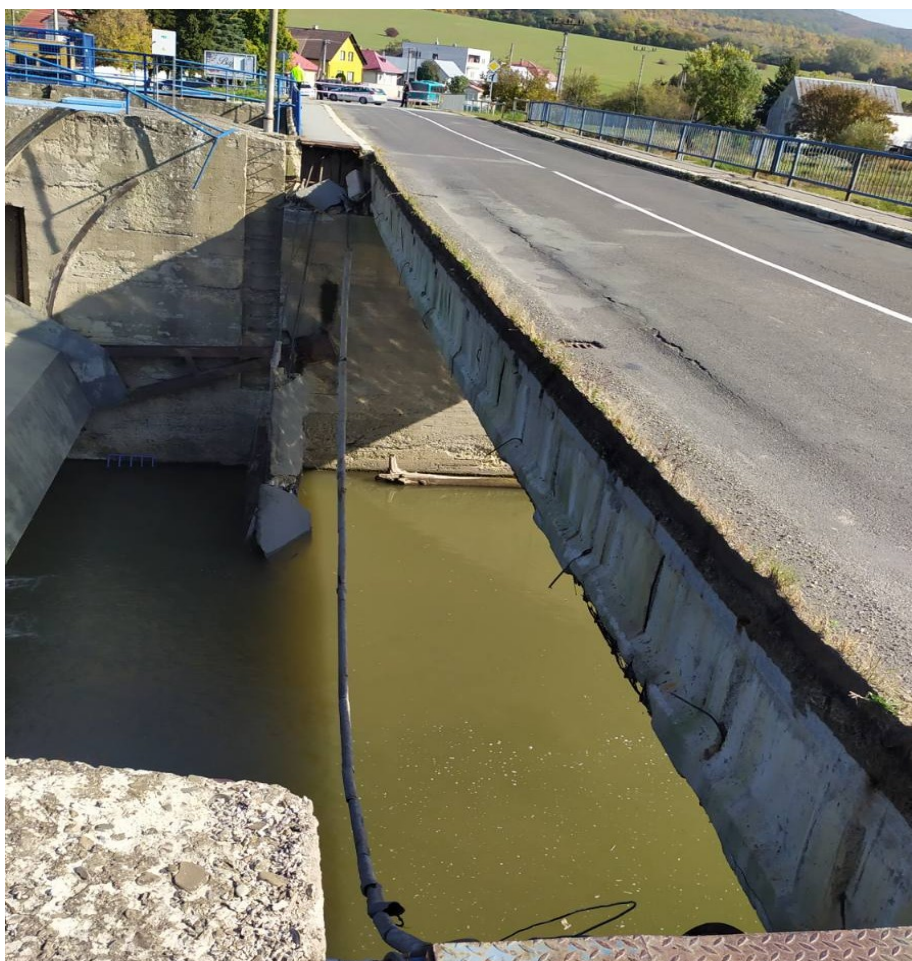
Približne o 11:15 hod. došlo ku zrúteniu krajného nosníka dĺžky 21 m na vtokovej časti, do rieky Laborec, na ktorom bol umiestnený chodník. Došlo ku krehkému lomu predpäťovej lanovej výstuže vo vnútri nosníka pravdepodobne následkom korózie, ktorú na základe bežnej obhliadky mosta nebolo možné zistiť.

Dňa 14.10.2019 došlo ku krehkému lomu predpätej lanovej výstuže vo vnútri nosníka pravdepodobne následkom korózie, ktorú na základe bežnej obhliadky mosta nebolo možné zistiť. Predpäté mosty tohto konštrukčného systému sú náchylné na tento typ porúch.

Fotografia 2 dňa 14.10.2019 došlo k zrúteniu krajného nosníka, na ktorom bol chodník

SC KSK v súčasnosti zabezpečuje spracovanie statického posudku, vrátane diagnostiky nosnej konštrukcie mosta a ďalších potrebných meraní.

- zhodnotenie stavu a rozsahu poškodenia konštrukcie mosta,
- príčiny vzniku degradácie,
- spôsob odstránenia spadnutých konštrukcií,
- posúdenie možností čiastočného využitia pre dopravu,
- odporúčanie rozsahu a spôsobu rekonštrukcie.

Na základe príkazu riaditeľa SC KSK budú bezodkladne začaté a vykonané mimoriadne prehliadky mostov postavených touto technológiou.
