2. Obrazová dokumentácia vybraných zosuvov

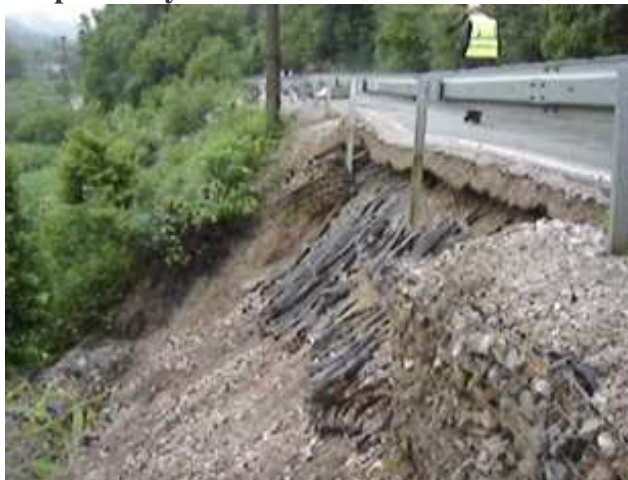
Prepad cesty II/533 za Novoveskou Hutou

Vplyvom nadmernej zrážkovej činnosti a pôsobením povrchovej vody došlo k zosuvu svahu na dĺžke cca 100 m. Situácia je kritická nakoľko od doby zosuvu došlo ku dnešnému dňu k viacerým lokálnym zosuvom, k tvorbe trhlín a tiež k rozšíreniu ohrozeného územia. Doprava na tomto úseku je obmedzená do jedného jazdného pruhu so spomalením rýchlosti.

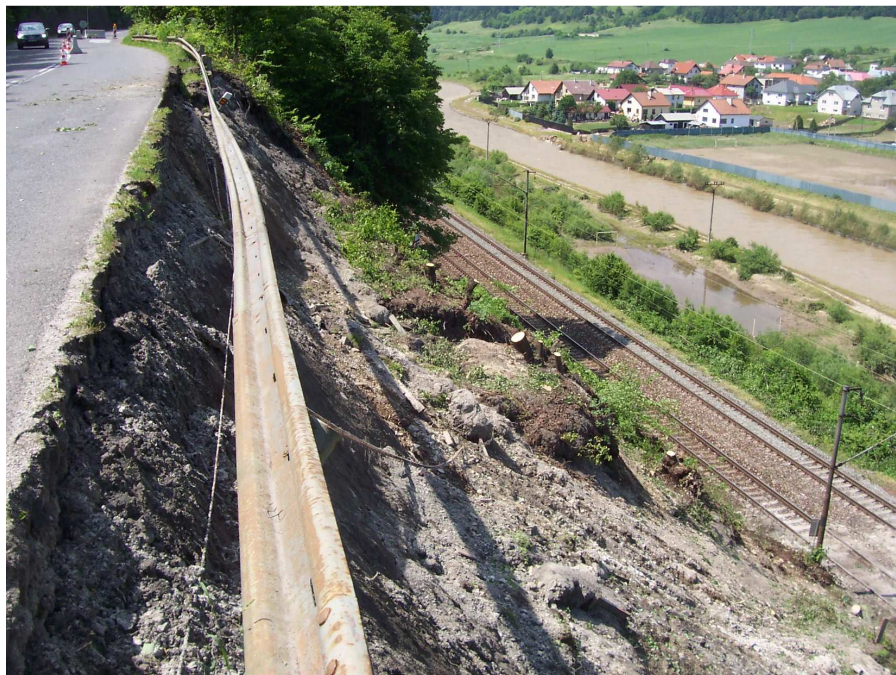
Zosuv na ceste II/547 Za odbočkou na Richnavu smer Krompachy.

Dňa 04.06.2010 došlo k zosuvu svahu pod cestou II/547 na železničnú trať. Dĺžka zosuvného úseku je cca 200 m. Doprava na ceste je z bezpečnostných dôvodov presunutá do jedného jazdného pruhu so znížením rýchlosti a je riadená svetelnou signalizáciou. Na trati ŽSR platí taktiež obmedzenie so zníženou rýchlosťou. Po obhliadke miesta môžeme konštatovať, že svah má sklon k ďalšiemu zosuvu pričom krajnica je poškodená priečnou trhlinou. Dňa 18.06.2010 bolo zvolané stretnutie so zástupcami ŽSR kde predstavitelia ŽSR boli vyzvaní na spoluprácu pri riešení tohto stavu pričom boli oboznámení s plánovanou realizáciou inžiniersko-geologického prieskumu, ktorý naznačí možné riešenia tohto zosuvu.

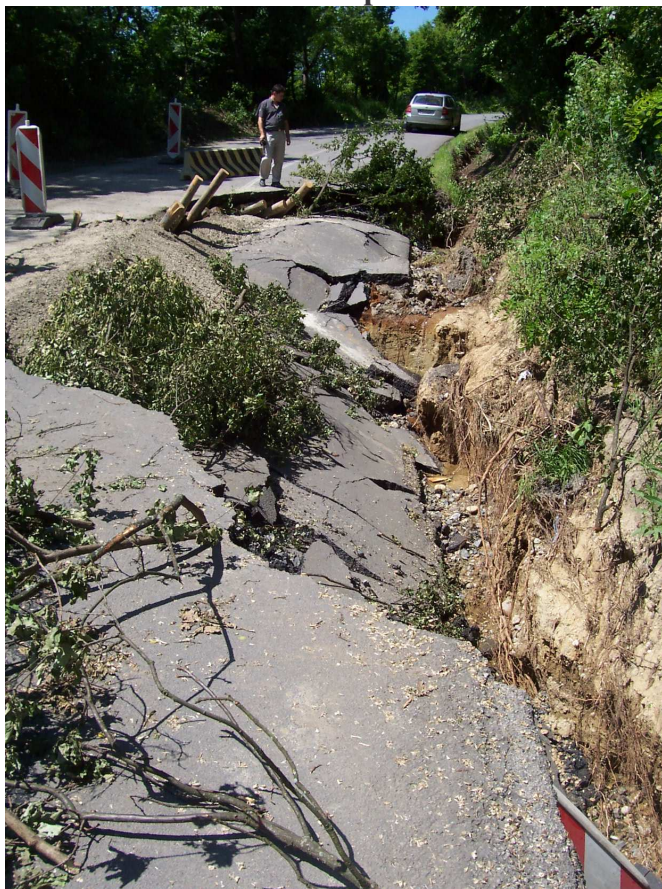
Zosuv na ceste III/050196 pred obcou Zdoba

Na uvedenej komunikácii došlo podmytiu podložia cesty čo malo za následok jej prepád. Podložie cesty je tvorené pieskami ktoré boli podmyté povrchovou vodou z priekopy. Na komunikácii je potrebné zrealizovať výmenu podložia, odvodnenie pravej a ľavej strany cesty a konštrukcie vozovky.
